**DOKUMENTACJA WSTĘPNA
PROJEKT KONSERWATORSKI**

**MALOWANIE WNĘTRZA
KOŚCIOŁA PARAFIALNEGO**

WNIEBOWZIĘCIA NMP

SIEMIATYCZACH

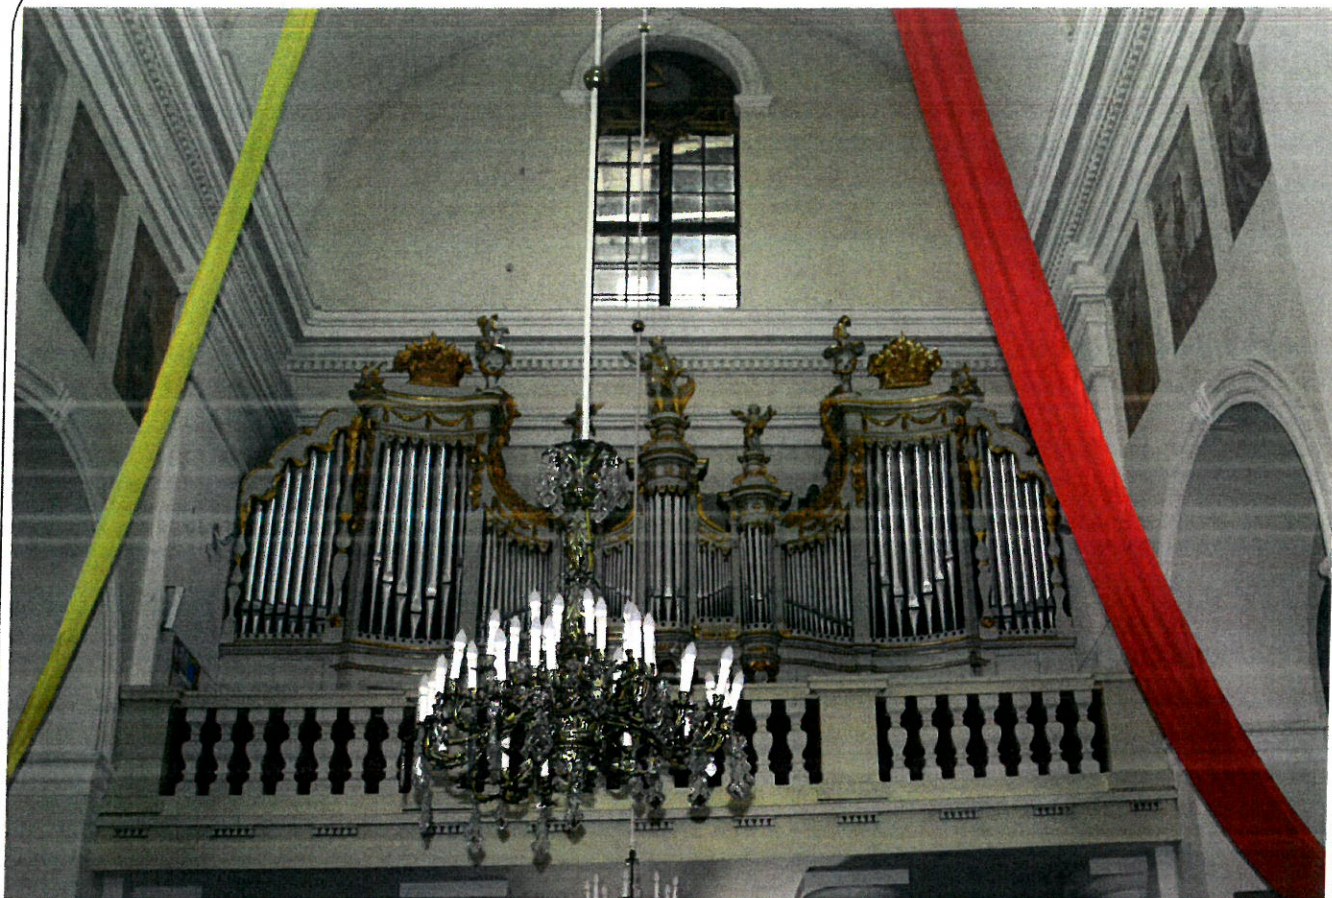
**Siemiatycze. Kościół parafialny pw. Wniebowzięcia NMP. Wnętrze.
Widok w kierunku chóru muzycznego. Fot. Rafał Plebański. Czerwiec 2017.**

Ostatecznie zaś po przygotowaniu ścian poważnej korekcie poddana będzie niewłaściwa, dotychczasowa kolorystyka wnętrza. Obecnie wnętrze jest wymalowane głównie w dwóch tonach: bieli i bieli złamanej sieną, farbami emulsyjnymi, których stosowanie w historycznych obiektach zabytkowych uznano za niewłaściwe.

Obecne tła ścian korpusu nawowego w jakiś (daleki) sposób nawiązują do historycznych wymalowań, zaś detal architektoniczny malowany bielą stoi w sprzeczności z określonymi niżej zasadami.

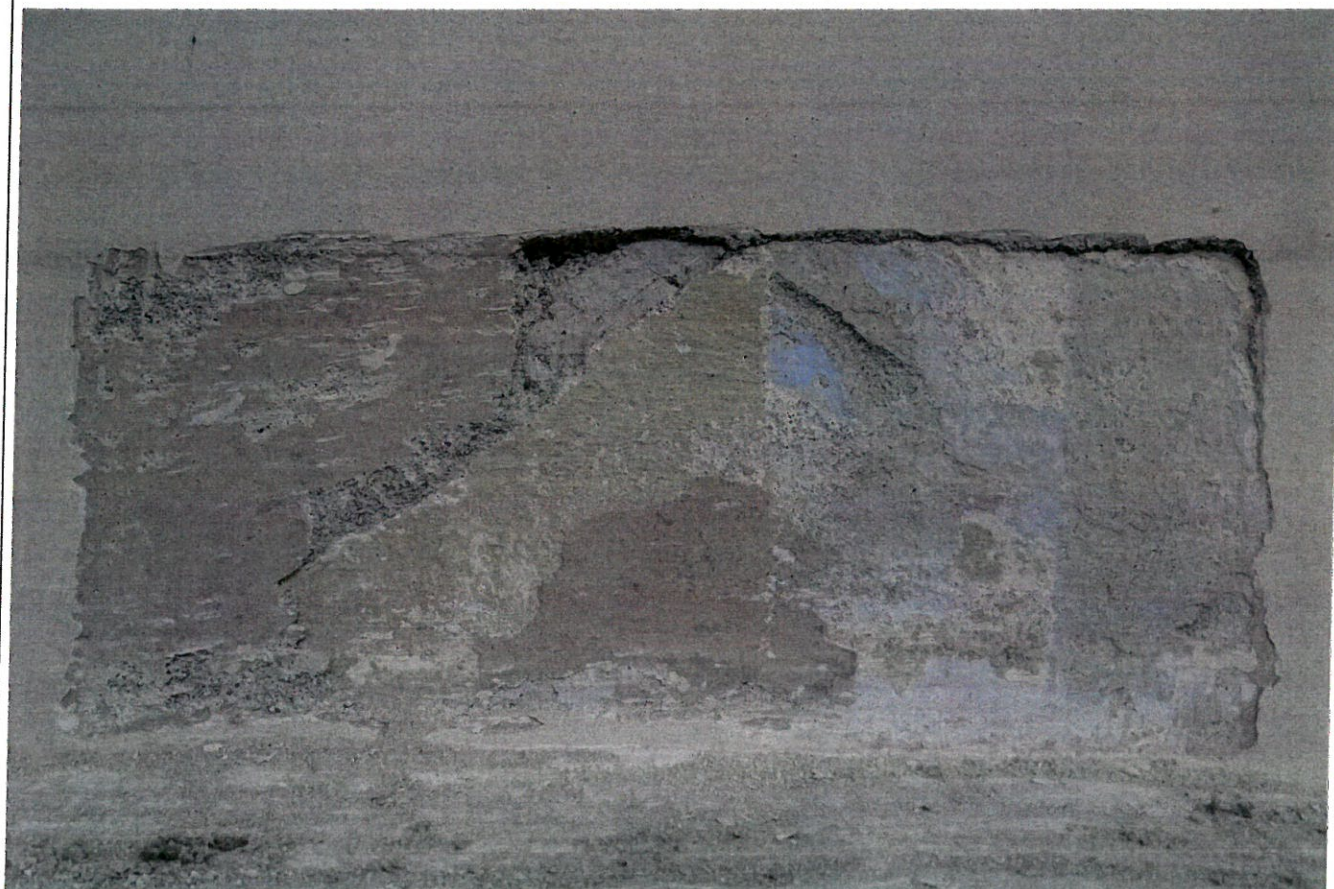
**Siemiatycze. Kościół parafialny pw. Wniebowzięcia NMP. Badania kolorystyki wnętrza.
Odkrywka na sklepieniu prezbiterium. Fot. Andrzej Lewandowski. Czerwiec 2017**

Sztukaterie sklepienia prezbiterium zostały przebadane jedynie powierzchownie. Ich konserwacja, a co za tym idzie i kolorystyka są tematem osobnego opracowania łącznie z tłem sklepień i pozostają poza obszarem zainteresowania niniejszego programu.

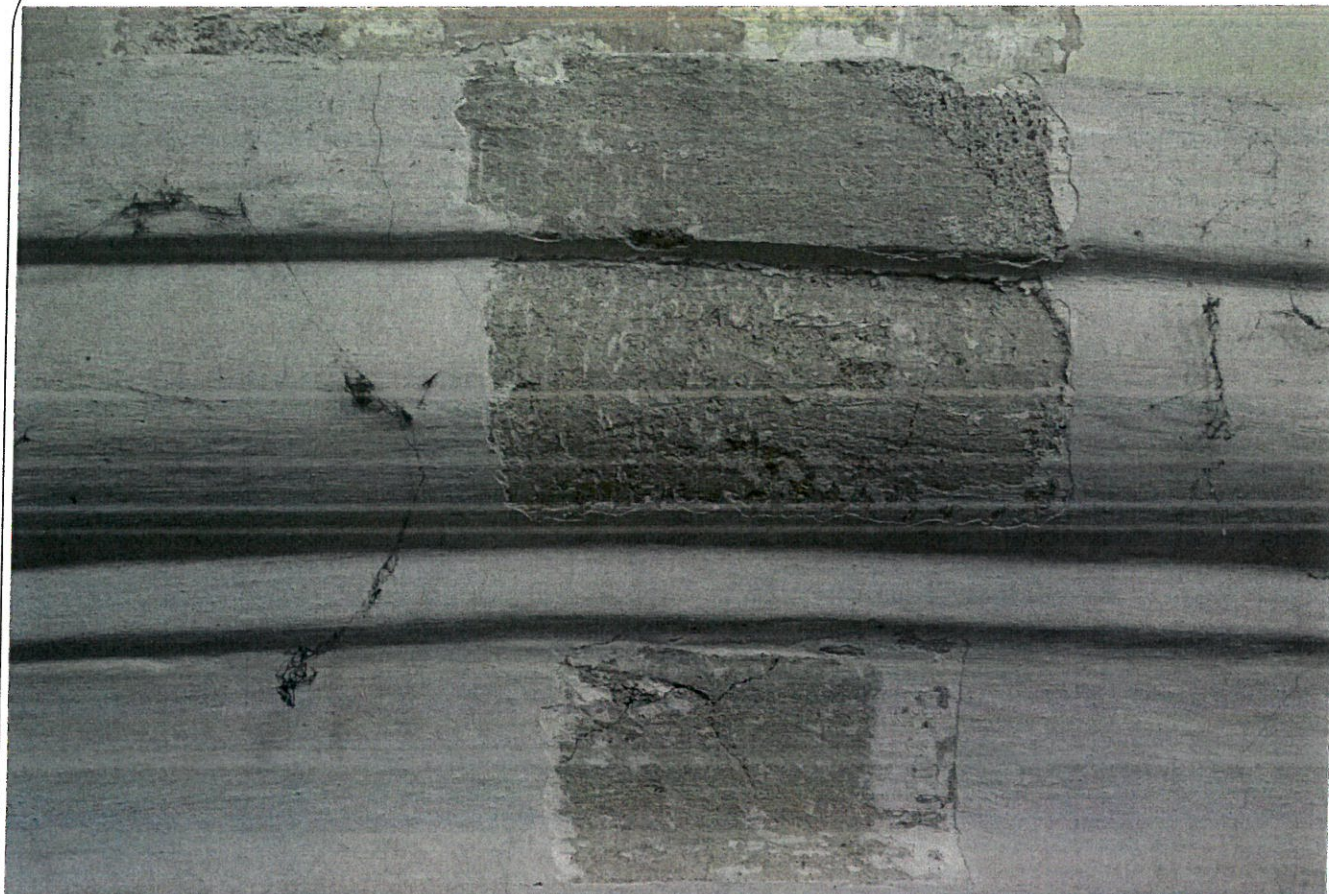
**Siemiatycze. Kościół parafialny pw. Wniebowzięcia NMP. Badania kolorystyki wnętrza.
Odkrywka na archiwolcie arkady międzynawowej. Fot. Andrzej Lewandowski. Czerwiec 2017.**

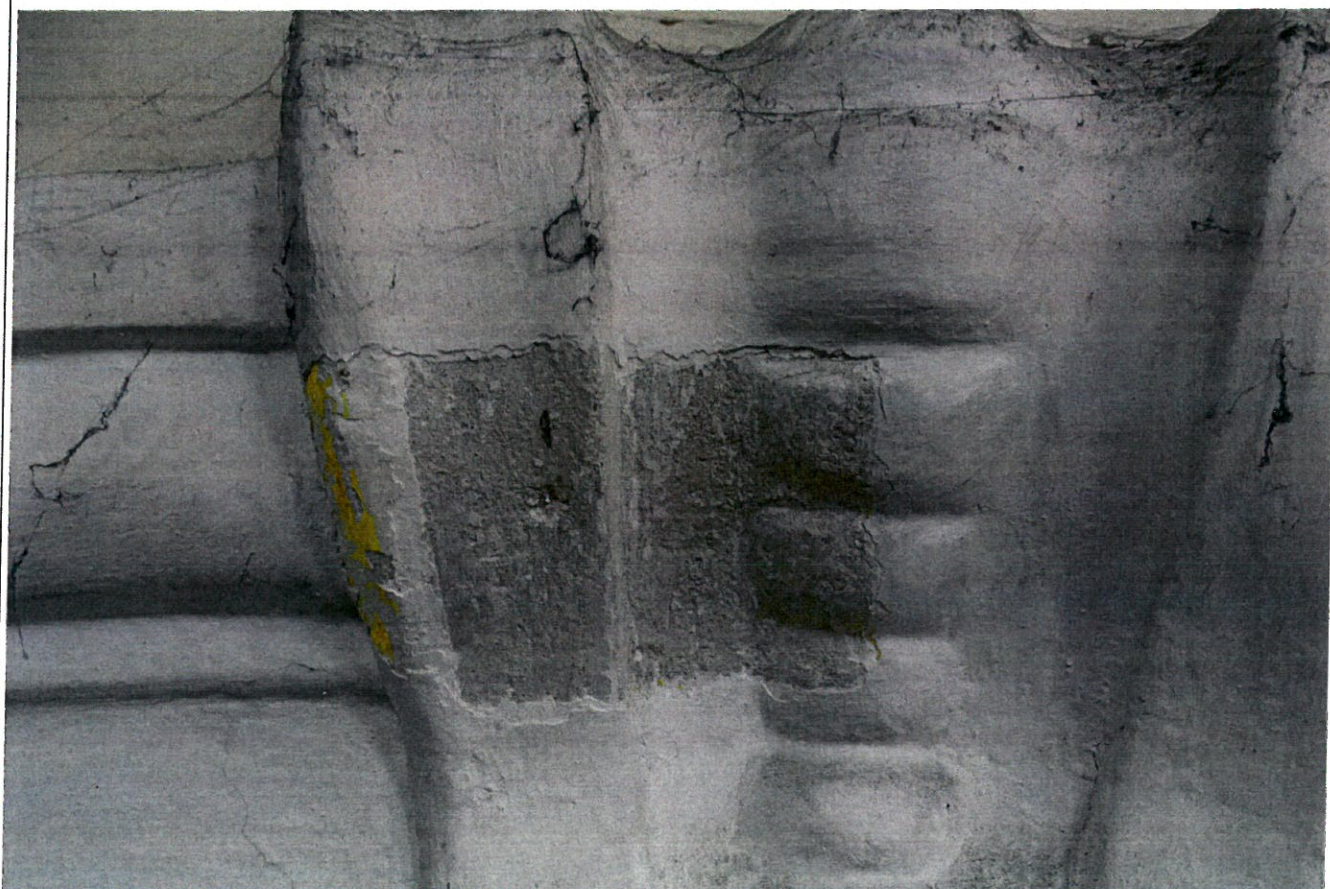
**Siemiatycze. Kościół parafialny pw. Wniebowzięcia NMP. Badania kolorystyki wnętrza.
Odkrywka na zworniku/kluczu arkady międzynawowej. Fot. Andrzej Lewandowski. Czerwiec 2017**

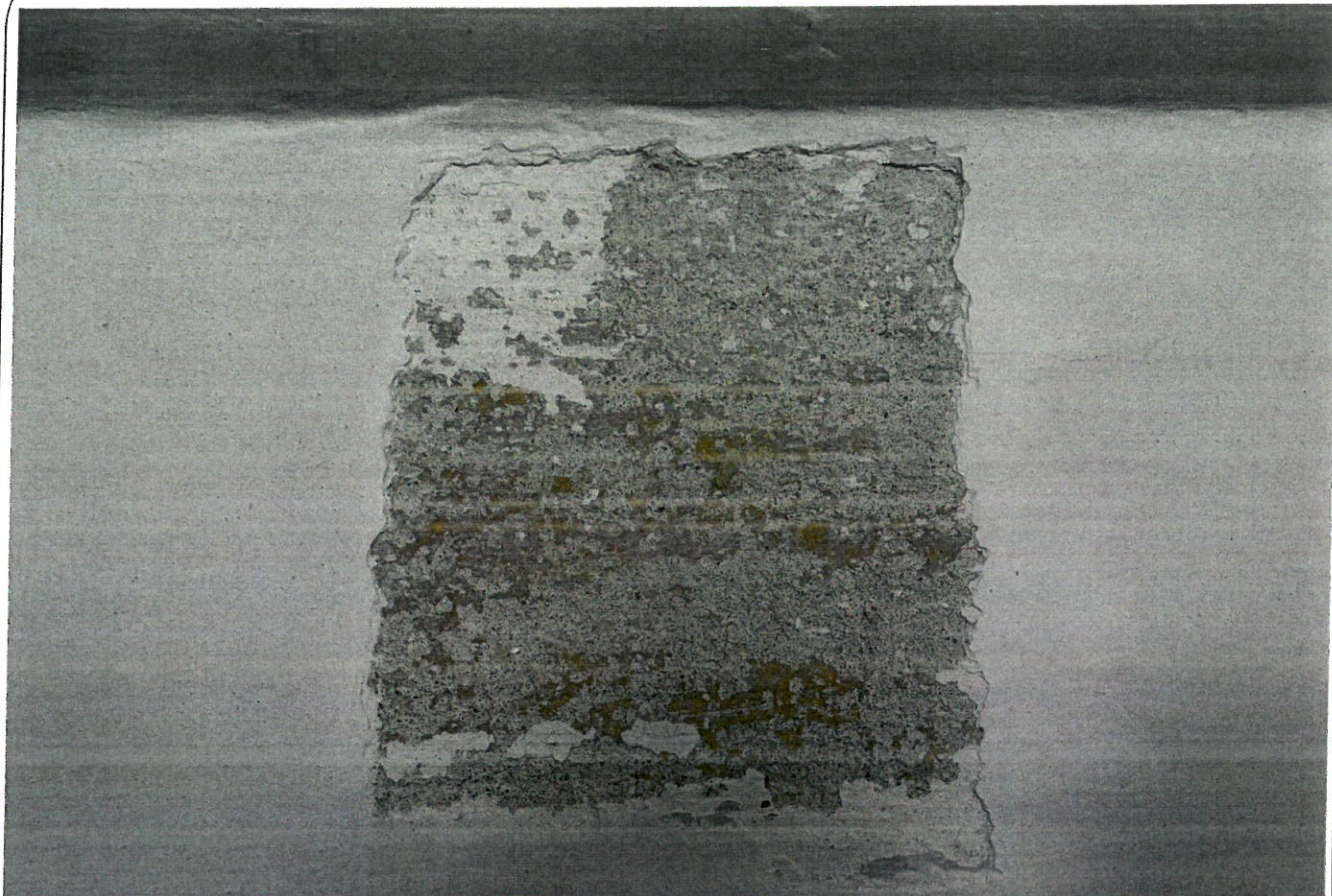
***Siemiatycze. Kościół parafialny pw. Wniebowzięcia NMP. Badania kolorystyki wnętrza.
Odkrywka w pasie belkowania nawy. Fot. Andrzej Lewandowski. Czerwiec 2017.***

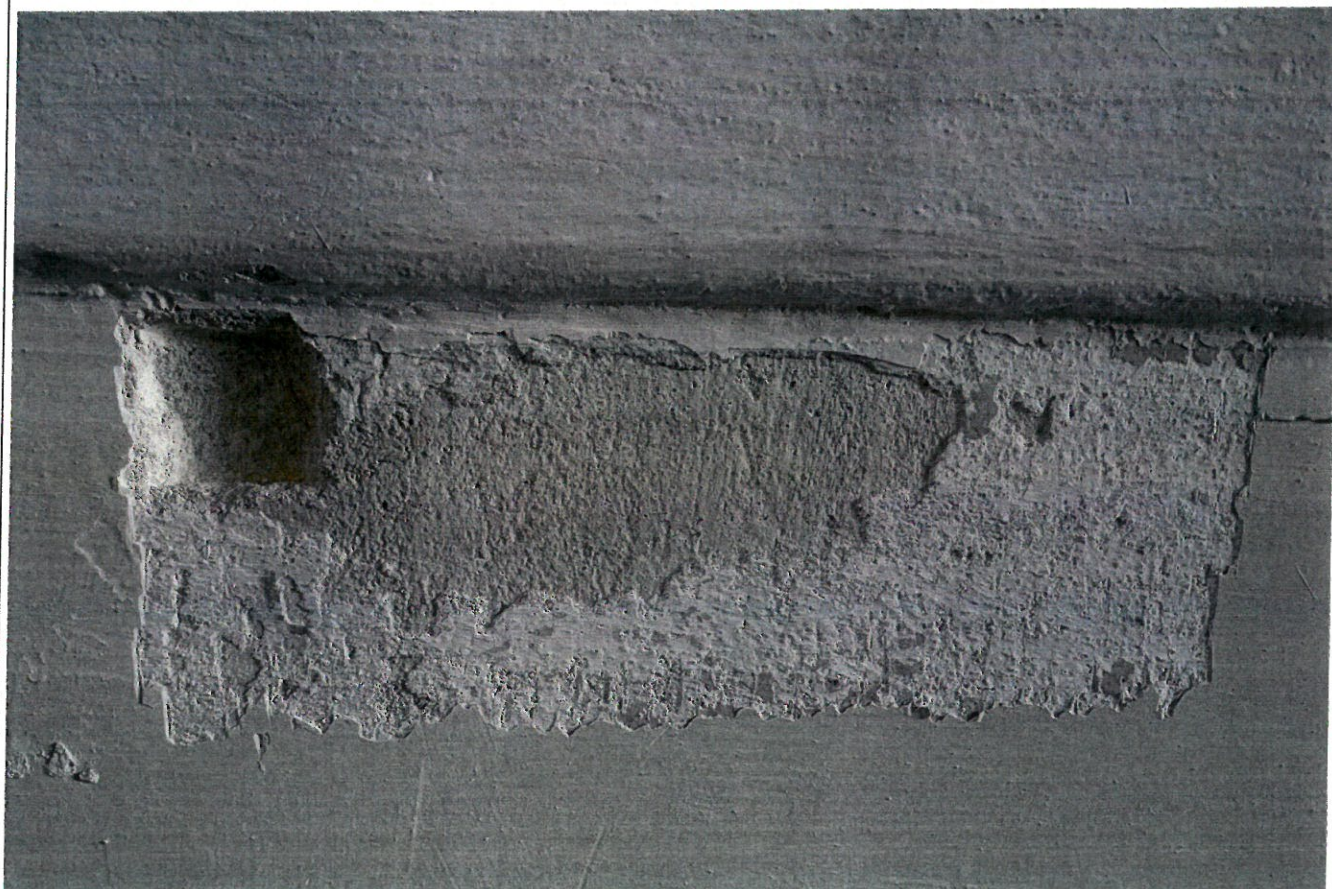
***Siemiatycze. Kościół parafialny pw. Wniebowzięcia NMP. Badania kolorystyki wnętrza.
Odkrywka w blendzie nad arkadą międzynawową. Fot. Andrzej Lewandowski. Czerwiec 2017.***

Jednym z postulatów obecnie planowanych prac jest zasłonięcie malowideł z postaciami świętych w prostokątnych niszach nad arkadami międzynawowymi. Dekoracja w postaci tych malowideł wydaje się wyjątkowo nietrafionym estetycznie pomysłem. Modernizujące malowidła stanowią obcy wtręt w całościowej, jednolitej, barokowej estetyce wnętrza kościoła. Zasłonięcie to można przeprowadzić za pomocą dociętych do wymiaru płycin płyt kartonowo-gipsowych, które będą stanowić przegrodę izolującą malowidło (nie planuje się ich likwidacji a jedynie przesłonięcie) i podkład dla siatki stanowiącej zbrojenie dla wyprawy tynkarskiej, która winna docelowo stanowić wypełnienie tła nisz. Tło malowane być winno w kolorze tła ścian.

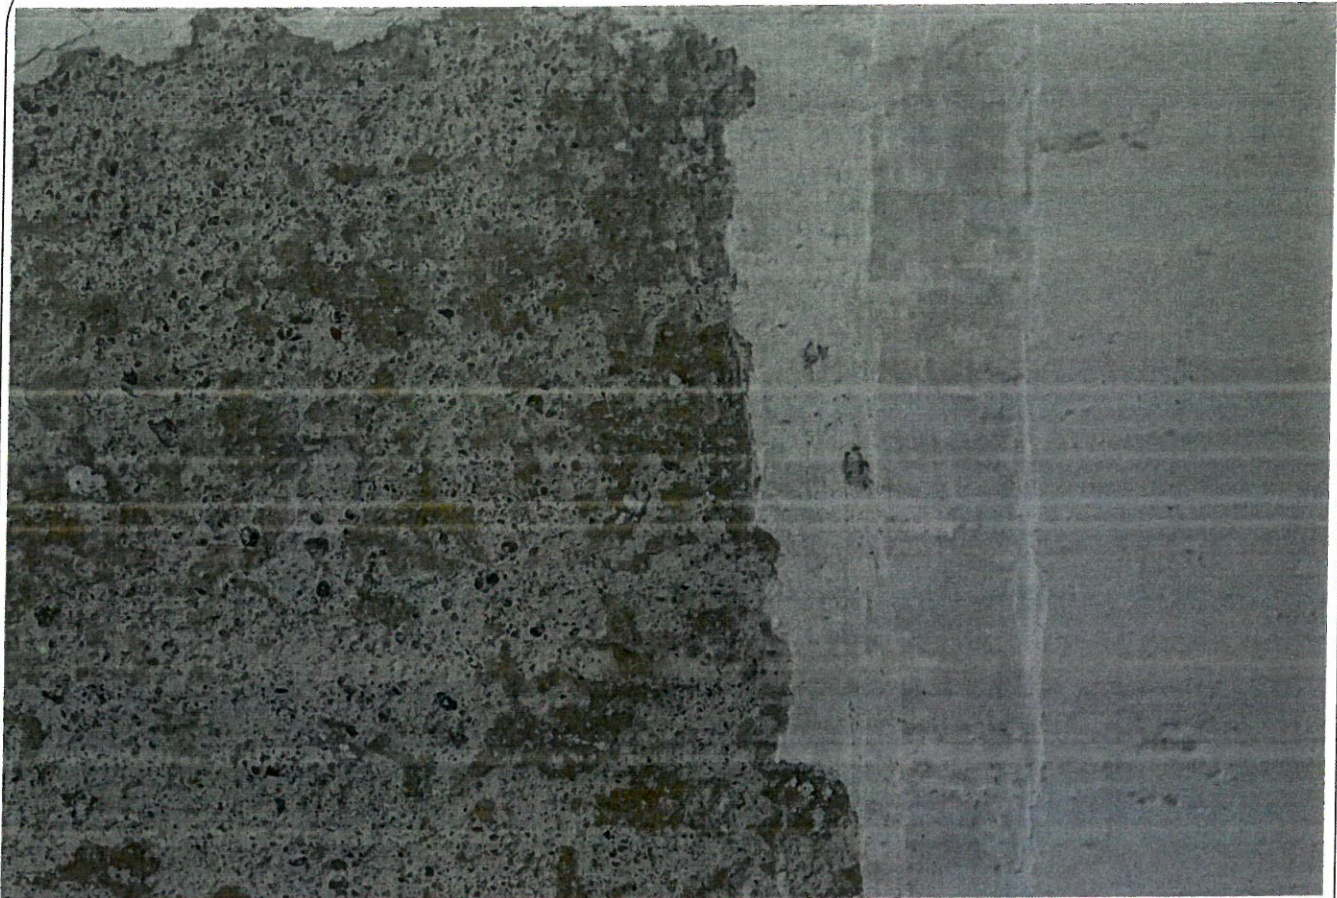
***Siemiatycze. Kościół parafialny pw. Wniebowzięcia NMP. Badania kolorystyki wnętrza.
Odkrywka na pilastrze w partii prezbiterium. Fot. Andrzej Lewandowski. Czerwiec 2018.***

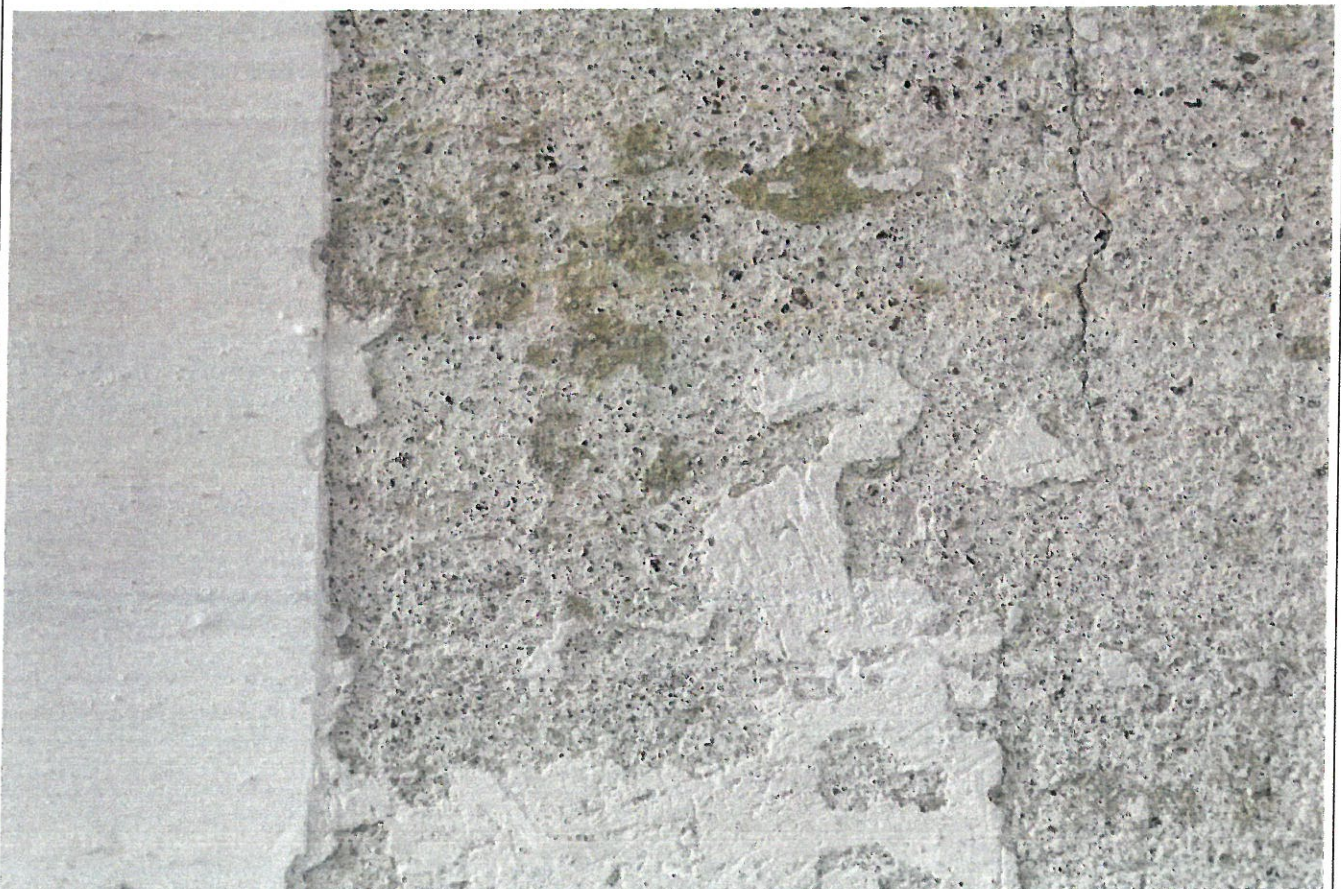
***Siemiatycze. Kościół parafialny pw. Wniebowzięcia NMP. Badania kolorystyki wnętrza.
Odkrywka na pilastrze w partii prezbiterium. Fot. Andrzej Lewandowski. Czerwiec 2018***

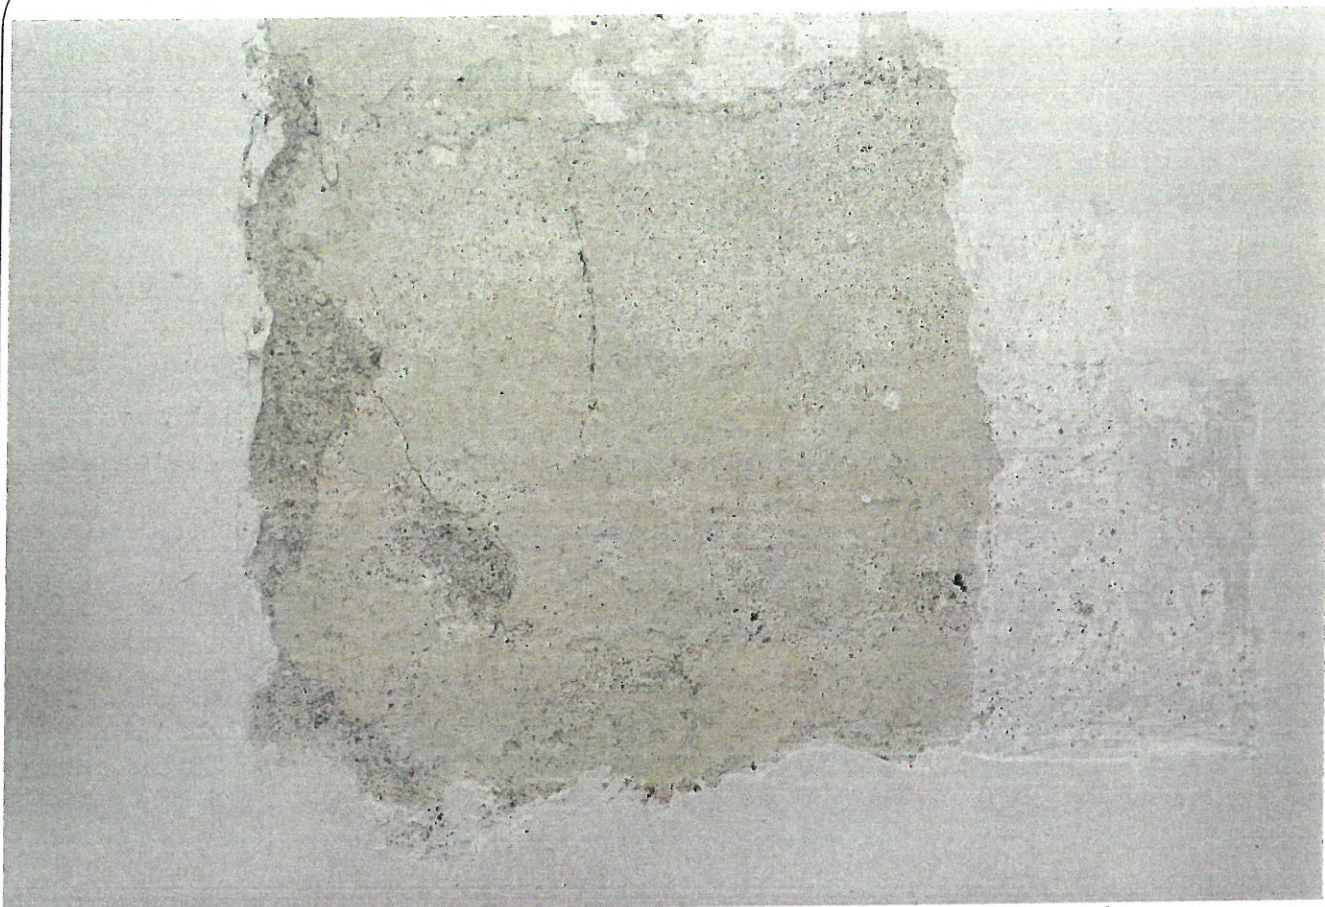
**Siemiatycze. Kościół parafialny pw. Wniebowzięcia NMP. Badania kolorystyki wnętrza.
Odkrywka na ścianie północnej prezbiterium. Fot. Andrzej Lewandowski. Czerwiec 2018.**

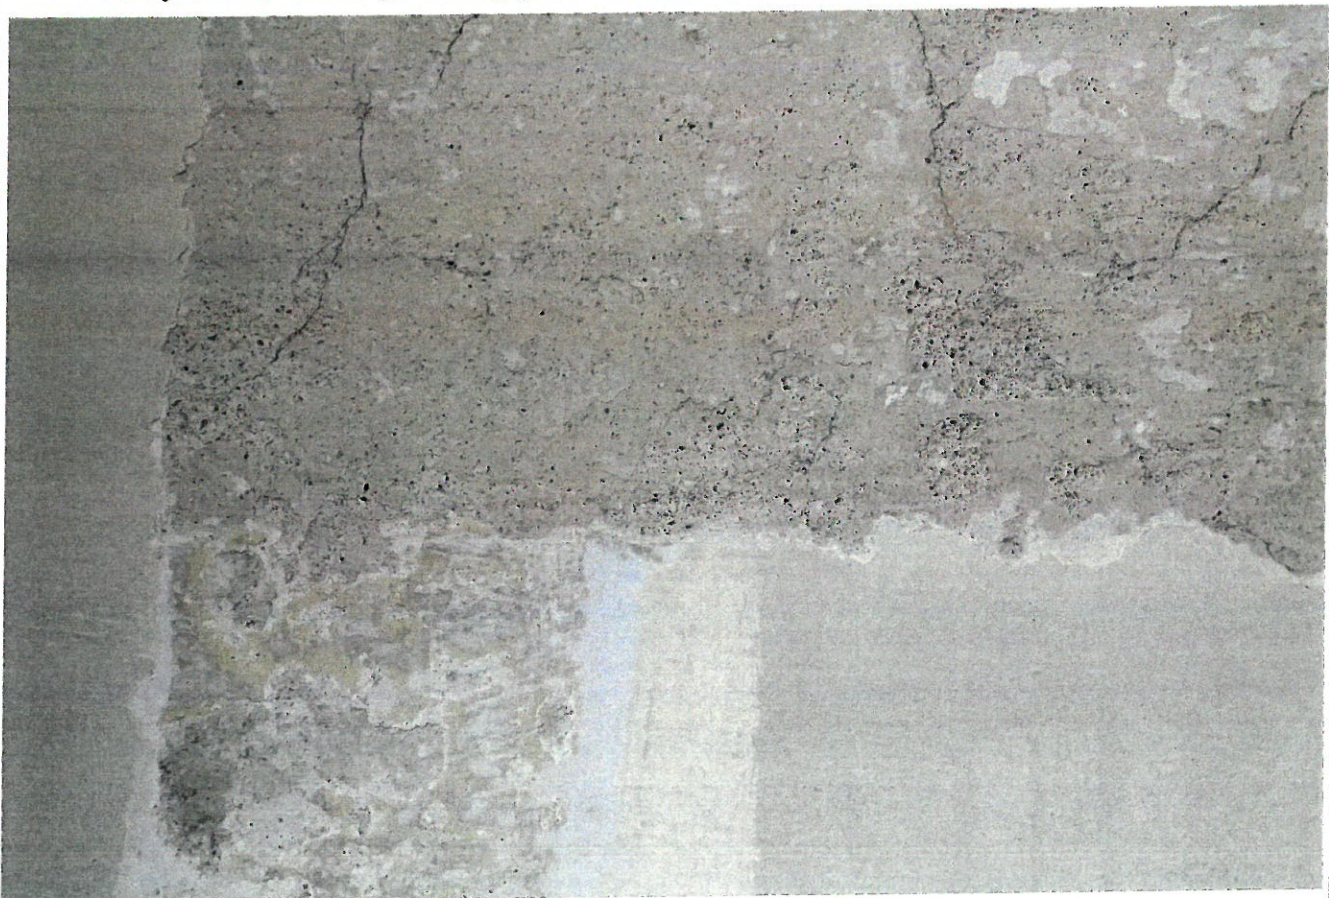
**Siemiatycze. Kościół parafialny pw. Wniebowzięcia NMP. Badania kolorystyki wnętrza.
Odkrywka na ścianie północnej prezbiterium. Fot. Andrzej Lewandowski. Czerwiec 2018.**

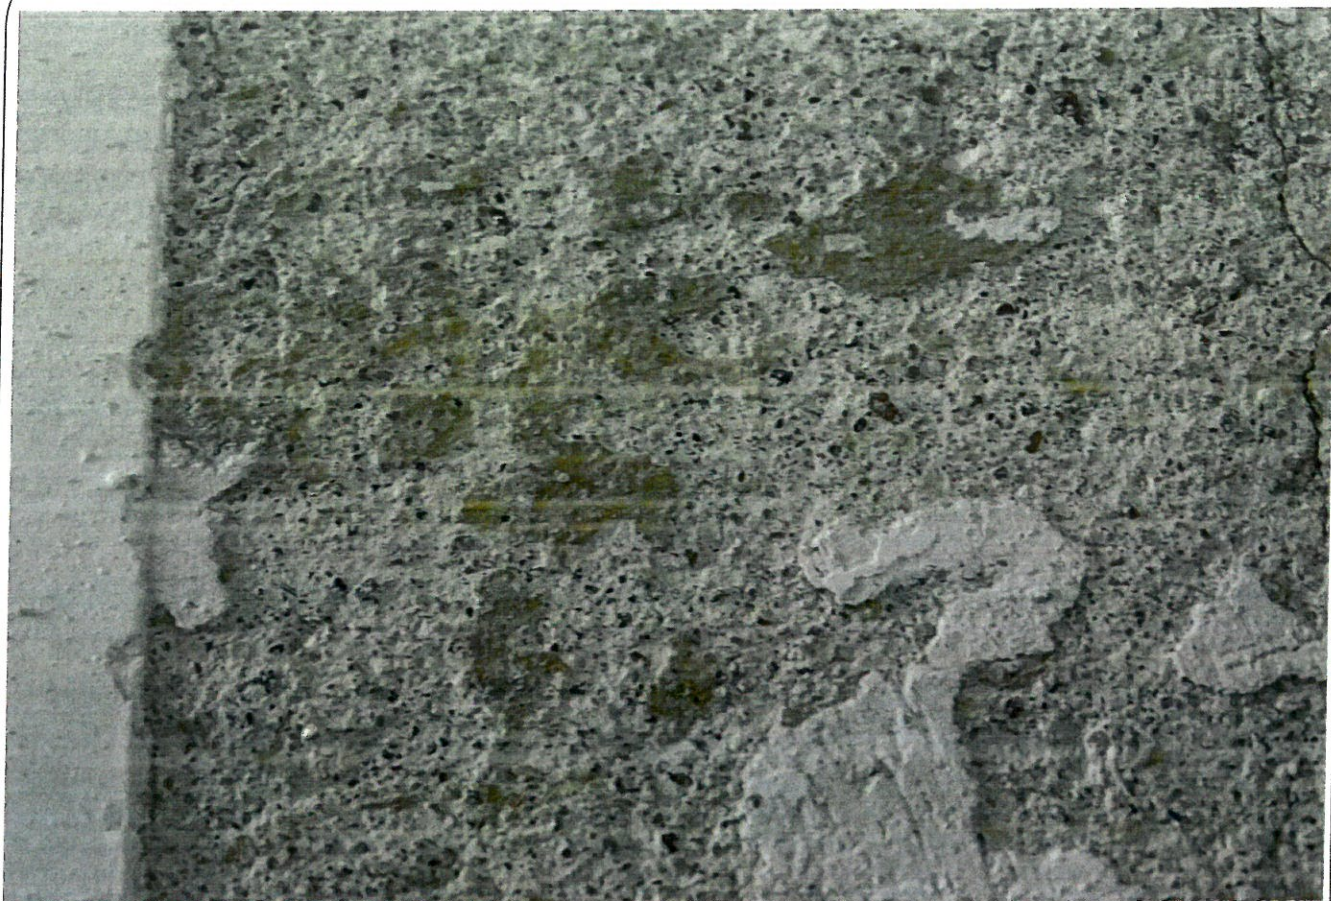
***Siemiatycze. Kościół parafialny pw. Wniebowzięcia NMP. Badania kolorystyki wnętrza.
Odkrywka w partii belkowania prezbiterium. Fot. Andrzej Lewandowski. Czerwiec 2018.***

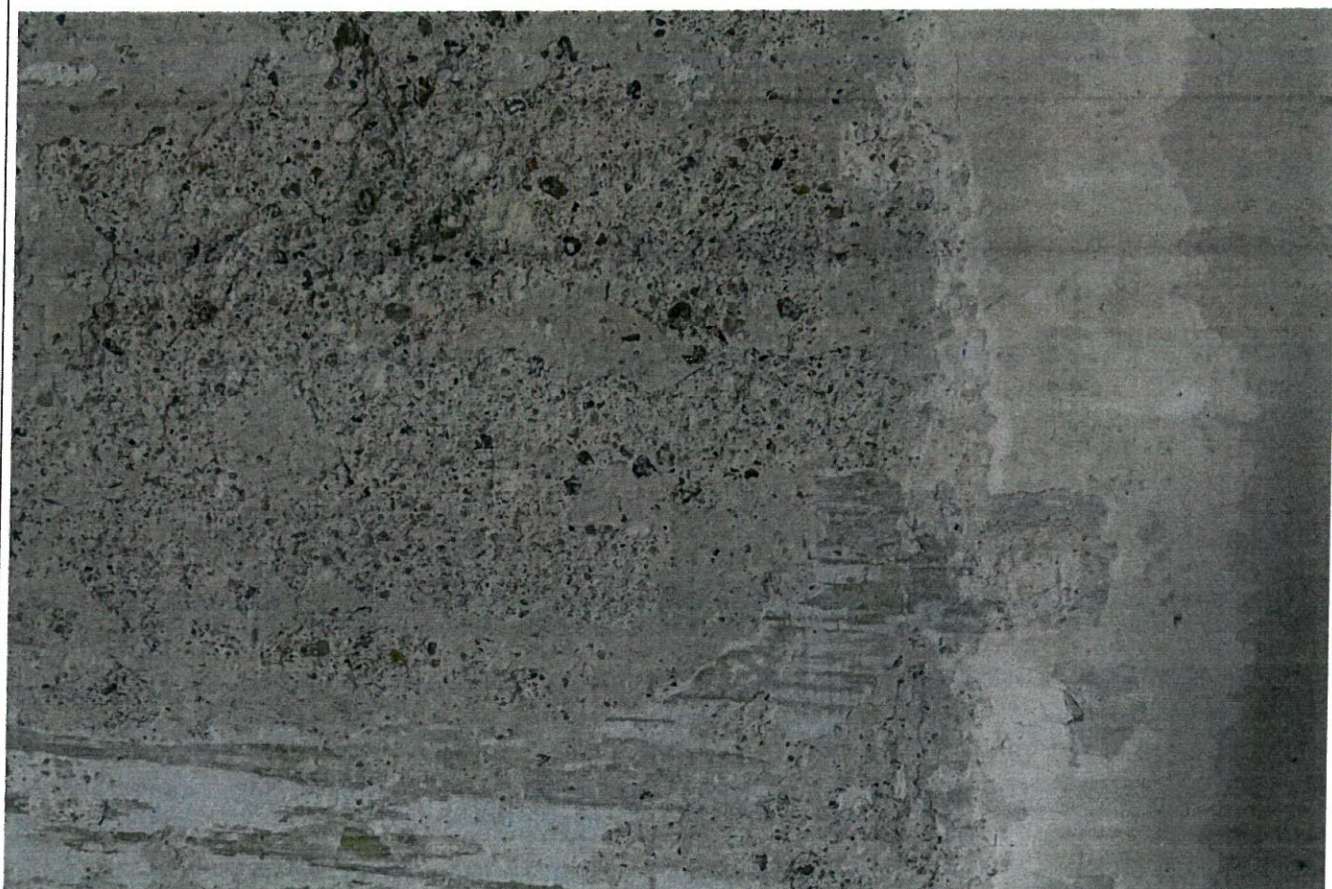
***Siemiatycze. Kościół parafialny pw. Wniebowzięcia NMP. Badania kolorystyki wnętrza.
Odkrywka na ścianie prezbiterium. Fot. Andrzej Lewandowski. Czerwiec 2018***

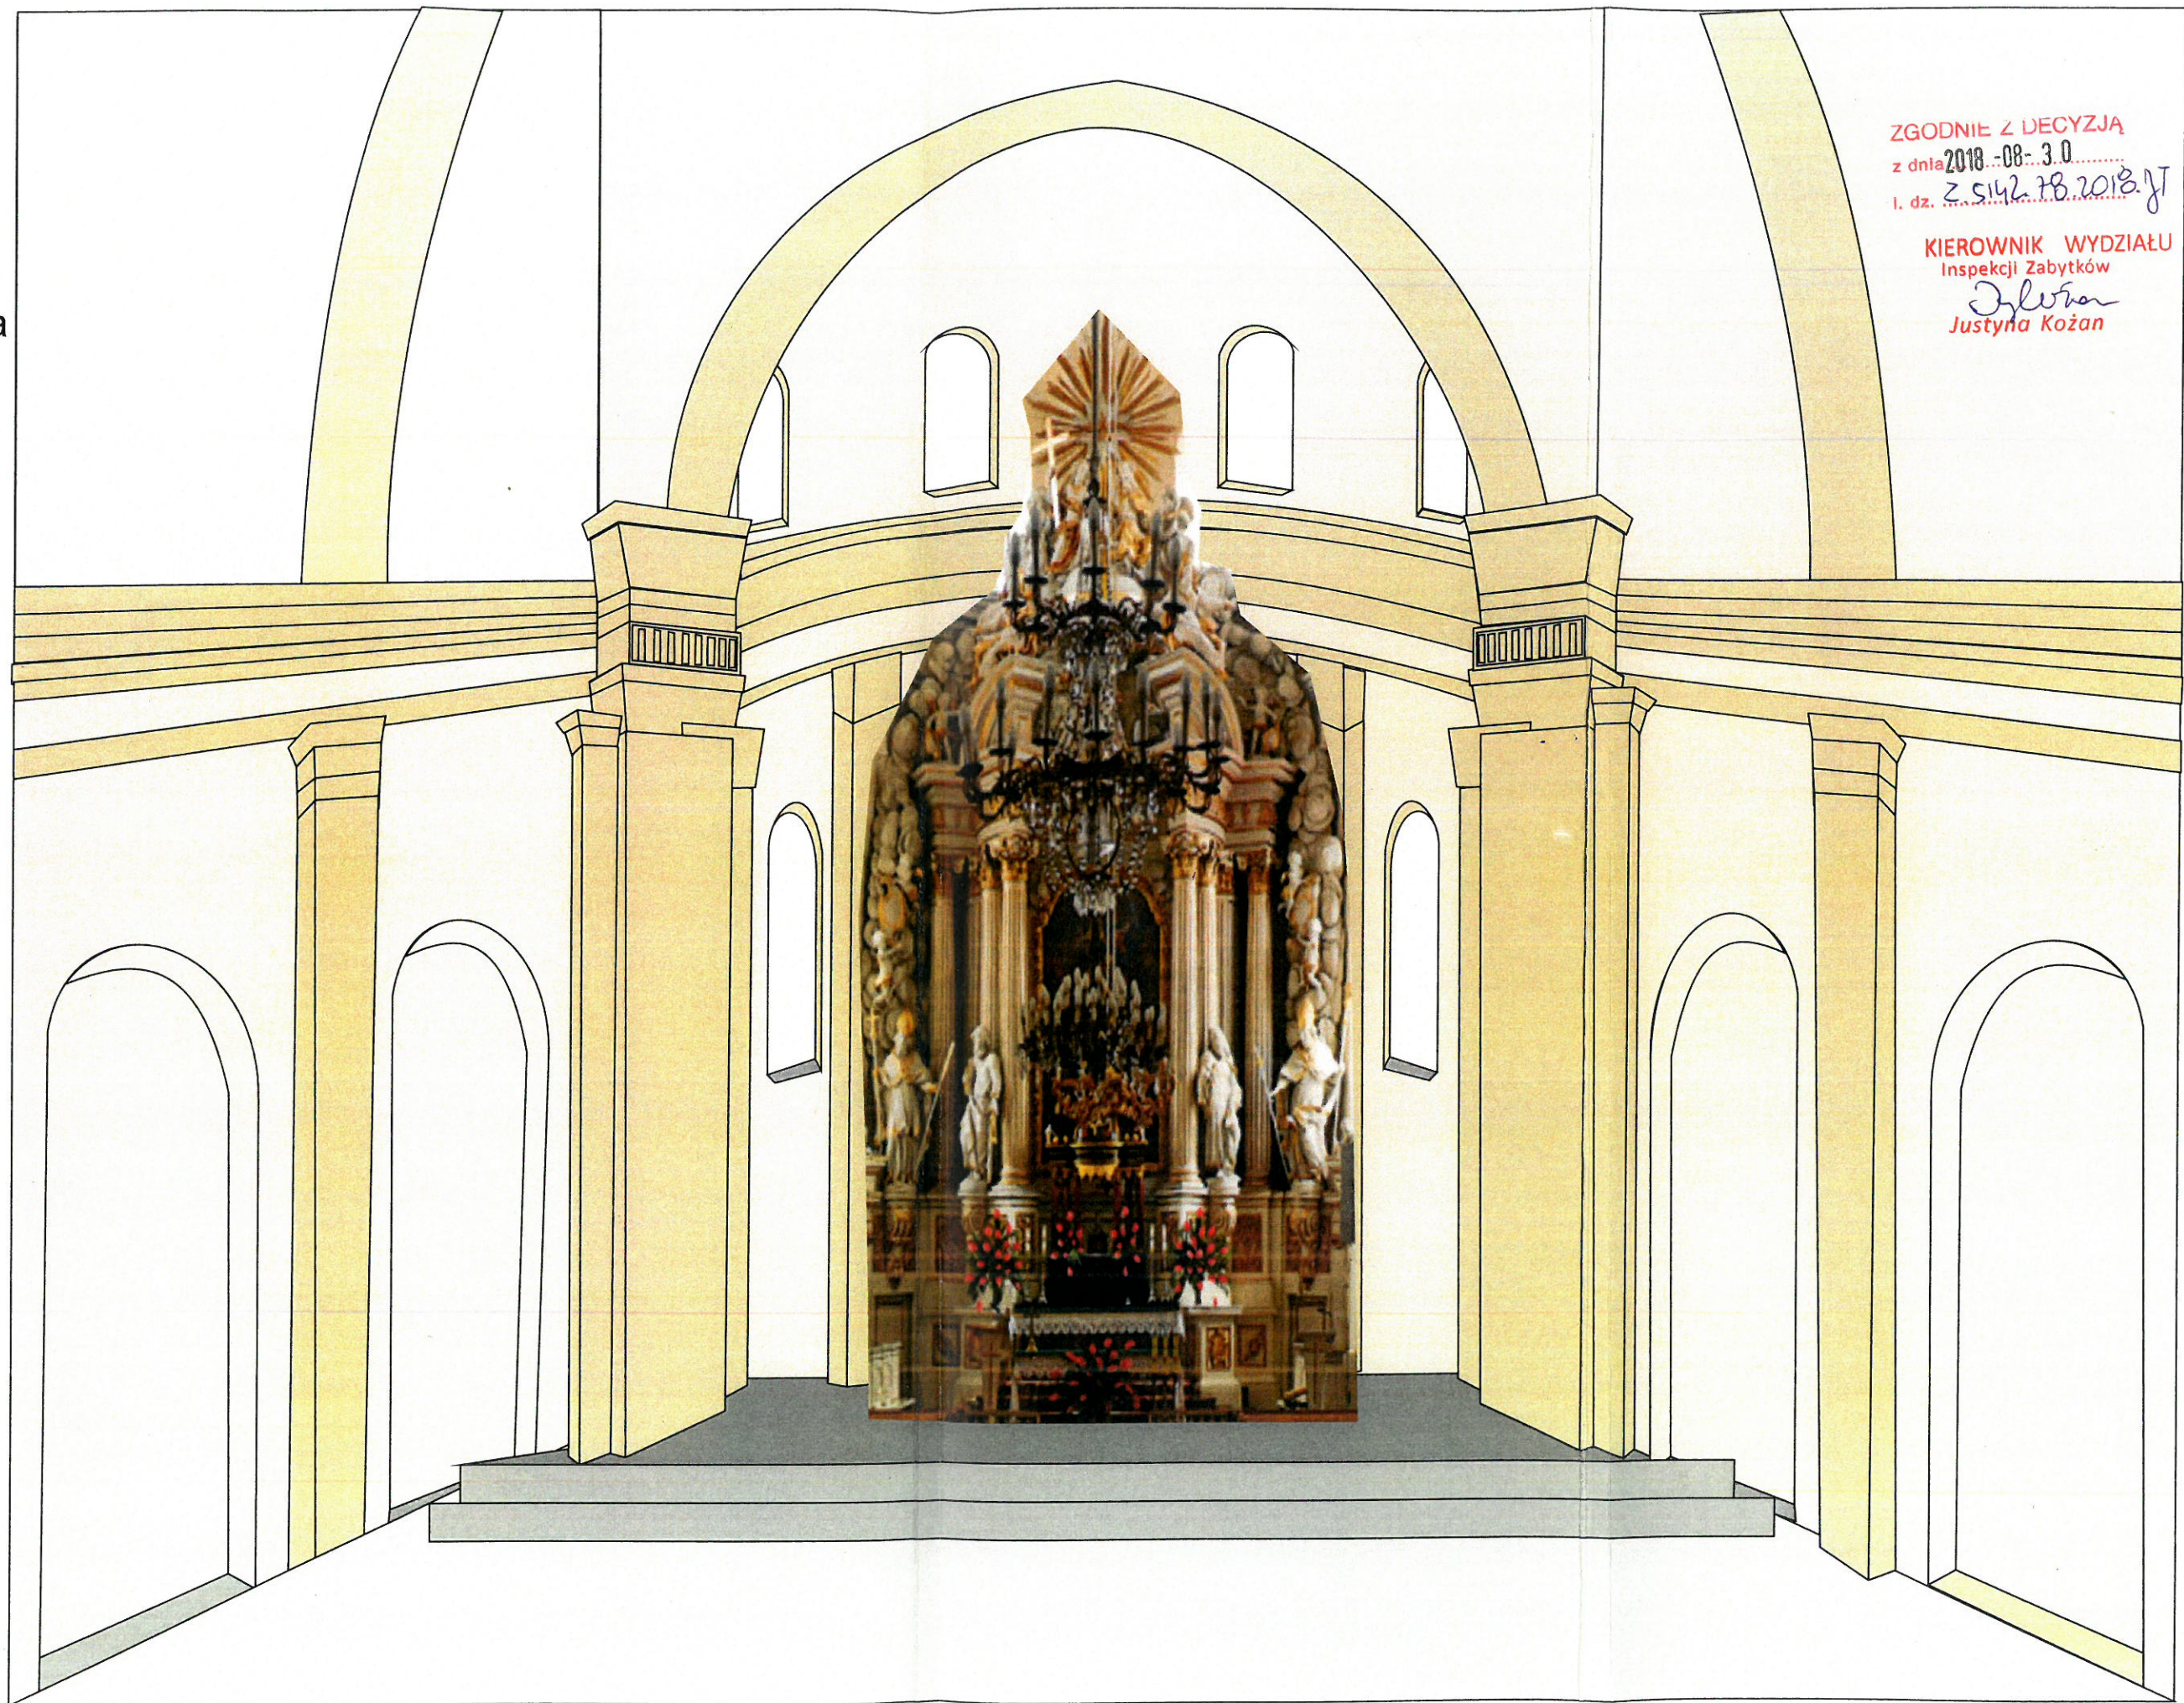
Siemiatycze
Kościół parafialny
pw. Wniebowzięcia
NMP
Koncepcja
kolorystyczna
wnętrza

- KEIM
Exclusiv 9253
- KEIM
Exclusiv 9245
- KEIM
Exclusiv 9255
- KEIM
Exclusiv 9249

Wariant II

Ściany KEIM EXCLUSIV 9253 + ok. 20-25% 9552

Detal architektoniczny KEIM EXCLUSIV 9245 + ok. 20-25% 9552

Sklepienie naw KEIM EXCLUSIV 9255+ ok. 20% 9552

Gurty sklepienne KEIM EXCLUSIV 9249 + ok. 20-25% 9552
